Näsijärven kalatalousalueen virtavesien ja taimenkantojen hoitotoimet sekä sähkökoekalastusten tulokset vuonna 2020

Heikki Holsti
Sami Ojala

Raportti

**22.1.2021
Kirje nro 142/21**

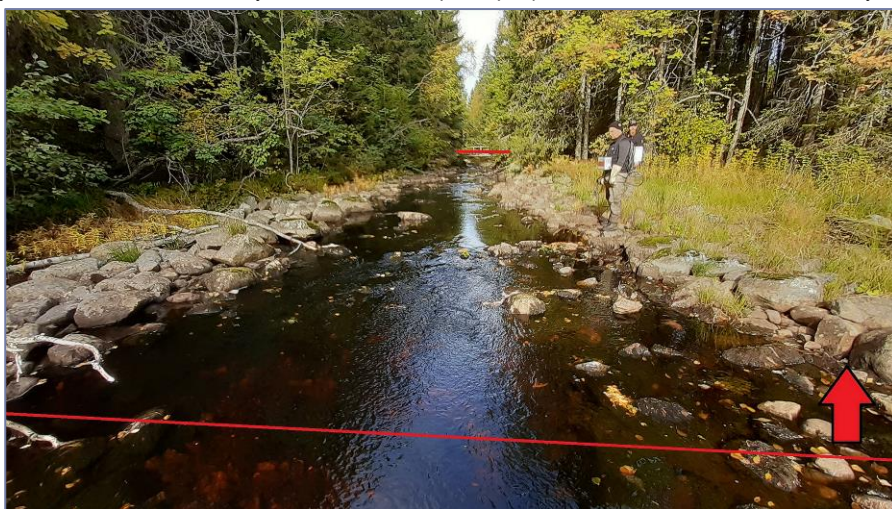
Kuva 2.9. Karjulanjoen Sahakosken alaosalla koekalastettiin uomaa, jossa oli kohtalaisen hyvät elinolosuhteet virtavesikalalajeille. Uomasta puuttuivat suuremmat kivet, jotka oli perattu uomän reunoille.

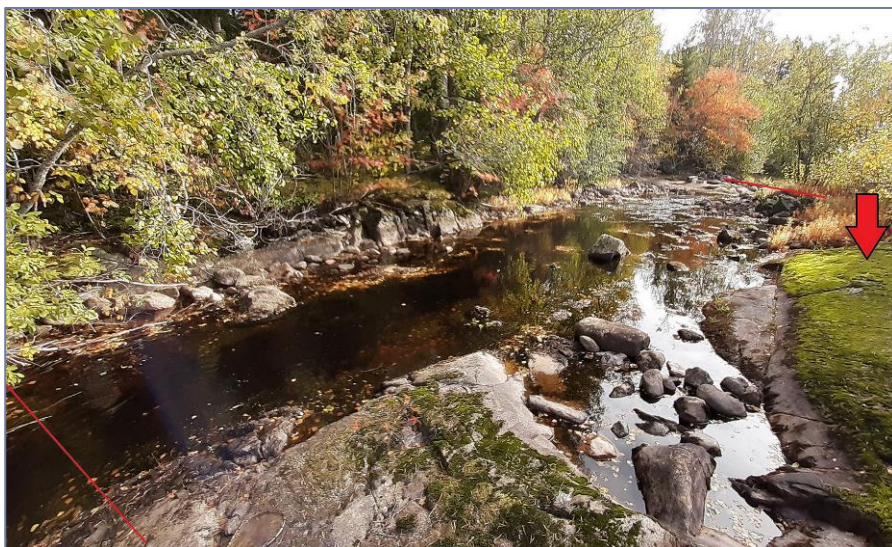
Kuva 2.10. Karjulanjosken padon ylävirran puolen koealalla on kalliota ja suuria kiviä. Uoma on peratun näköinen.

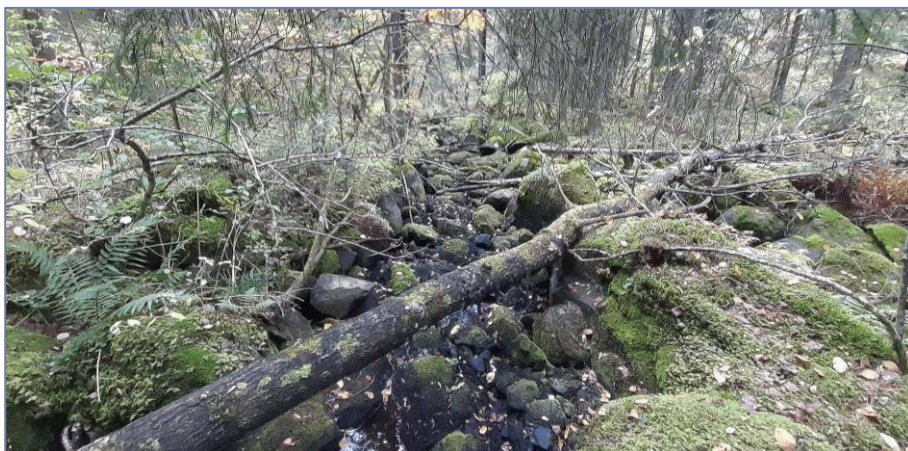
Kuva 2.15. Peräjoen ylin sähkökoekalastusala (Luonnonsuojelualan koski) oli täysin kuiva.

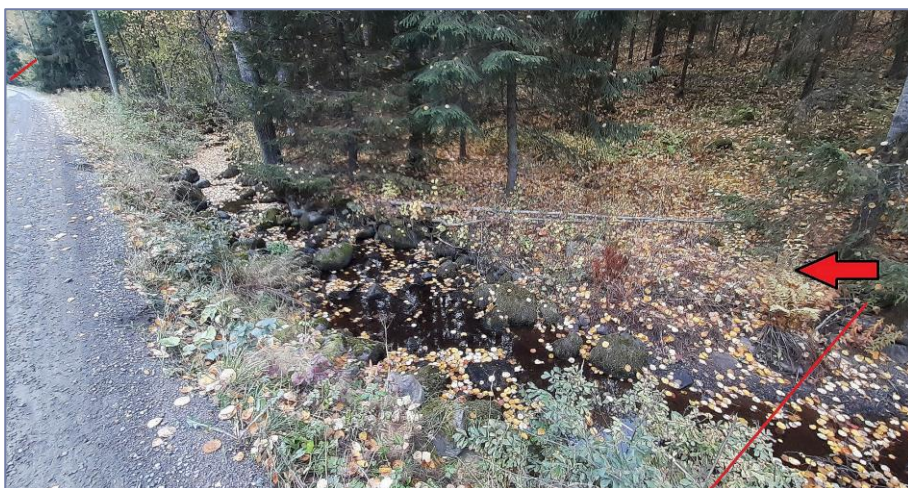
Kuva 2.16. Peräjoen alaosalla sijaitsevassa Viitatalankoskoksessa veden määrä oli erittäin vähäinen.

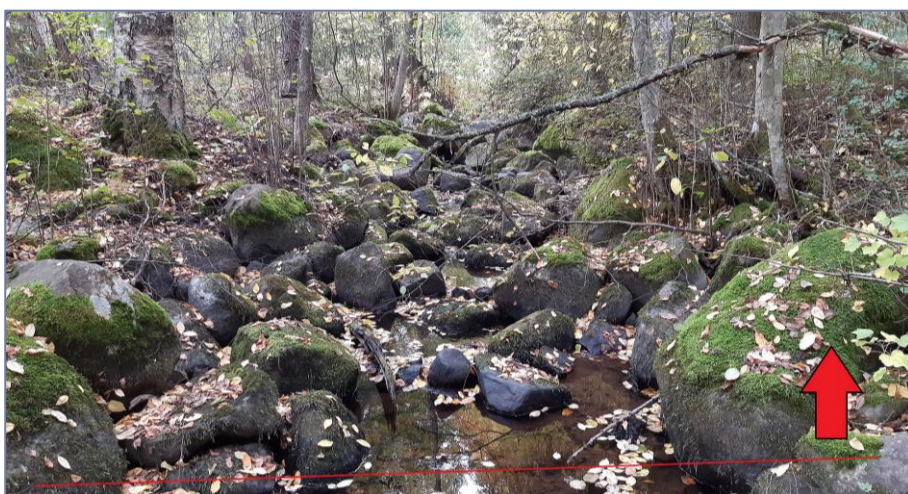
Kuva 2.17. Peräjoen alimmalla koealalla (Muuntajan alapuoli) vesiolosuhteet olivat huonot.

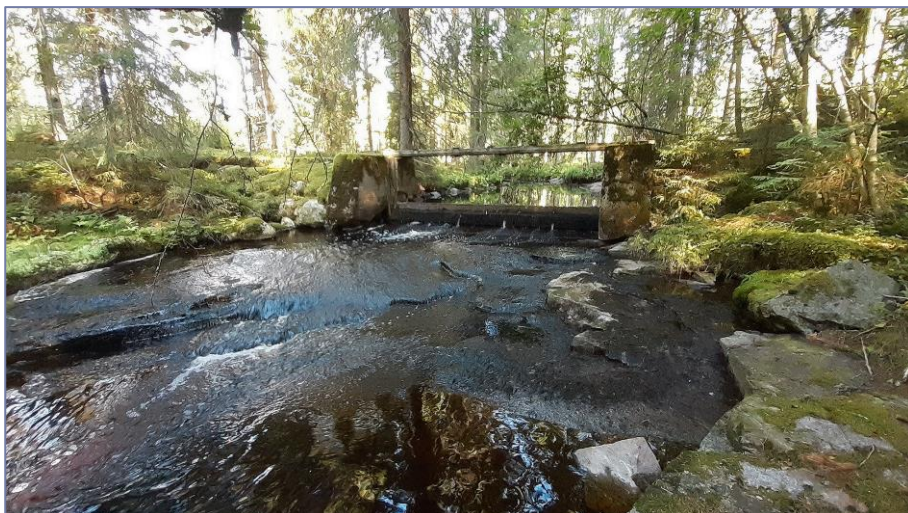
Kuva 5.2. Torttiojan luusuassa sijaitsee vanha säännöstelypato, joka estää kalojen vapaan liikkumisen.

Kunnostustoimia voisi toteuttaa myös Torttiosassa, jossa taimenen kotiutusistutukset onnistuivat varsin hyvin. Torttiosan luusuassa on säännöstelypato, joka estää kalojen vapaata liikkumista (Kuva 5.2). Lisäksi purouoma on suurelta osin perattu ja vesistössä on ihmisten tekemiä patoja, joilla on pyritty parantamaan veden käyttöä.

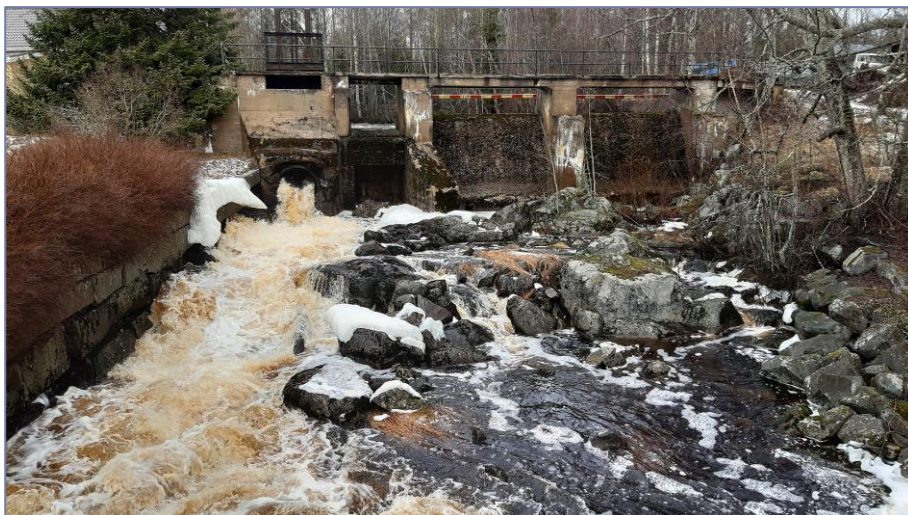
Kuva 5.3. Karjulankoskessa oleva pato on totaalinen nousueste, joka estää taimenten vaellukset vesireitin yläosalle.

Taimenkannan tilan parantamiseksi Karjulankoskessa oleva vanha pato olisi hyvä muuttaa kalojen kuljettavaksi (Kuva 5.3). Tämä mahdollistaisi padon alapuolella esiintyvän taimenen vaelluksen vesistön yläosalle. Taimenen luontaisen lisääntymisen ja elinmahdollisuuksien parantamiseksi tulisi padon yläpuolelle olevat peratut koskialueen kunnostaa koneellisesti (Kuva 5.4). Kunnostuksilla koskialueille rakennetaan taimenen lisääntymiseen soveltuvia kutualueita ja uoman kiveäminen loisi pienille taimenille suojapaikkoja.

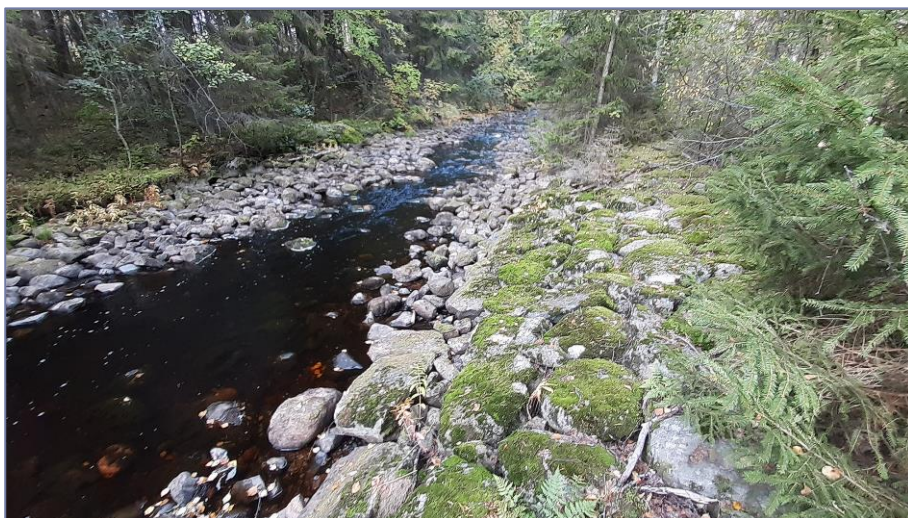
Kuva 5.4. Sähkökoekalastuksissa tuli ilmi, että Karjulangoessa on nähtävissä voimakkaita uittoperkauksen jälkiä. Sahakosken ylä- ja alaosa suuret kivet on poistettu uomasta ja ne on siirretty uoman reunalle.

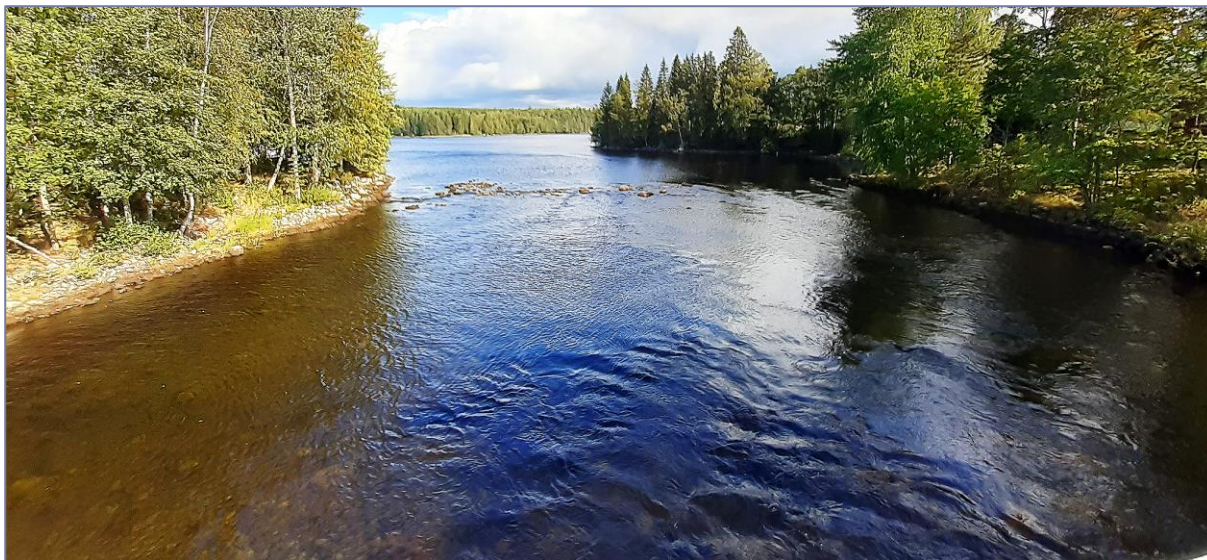
Kuva 5.5. Murolekoski ylävirtaan päin kuvattuna sillalta.

poikasille. Koskeen asetettavat suuremmat kivet antaisivat puolestaan suojaa pienille ja isoille kaloille suurten virtaamien aikana. Kosken matalammalle länsirannalle olisi mahdollista rakentaa myös järvi-
lohelle ja taimenelle soveltuvia kutualueita. Kuva Keski-Suomessa Rautalammin reitillä sijaitsevasta Siikakoskesta havainnollistaa, minkä näköinen Murolekoski voisi olla kunnostustoimien jälkeen (Kuva 5.6).
