# *Vuosiyhteenveto Kämmenniemen puhdistamon purkuvesistön velvoite- tarkkailusta vuodelta 2018*

Vuosiyhteenveto Kämmenniemen  
puhdistamon purkuvesistön velvoite-  
tarkkailusta vuodelta 2018

Tutkimusraportti nro 424/19, 18.3.2019

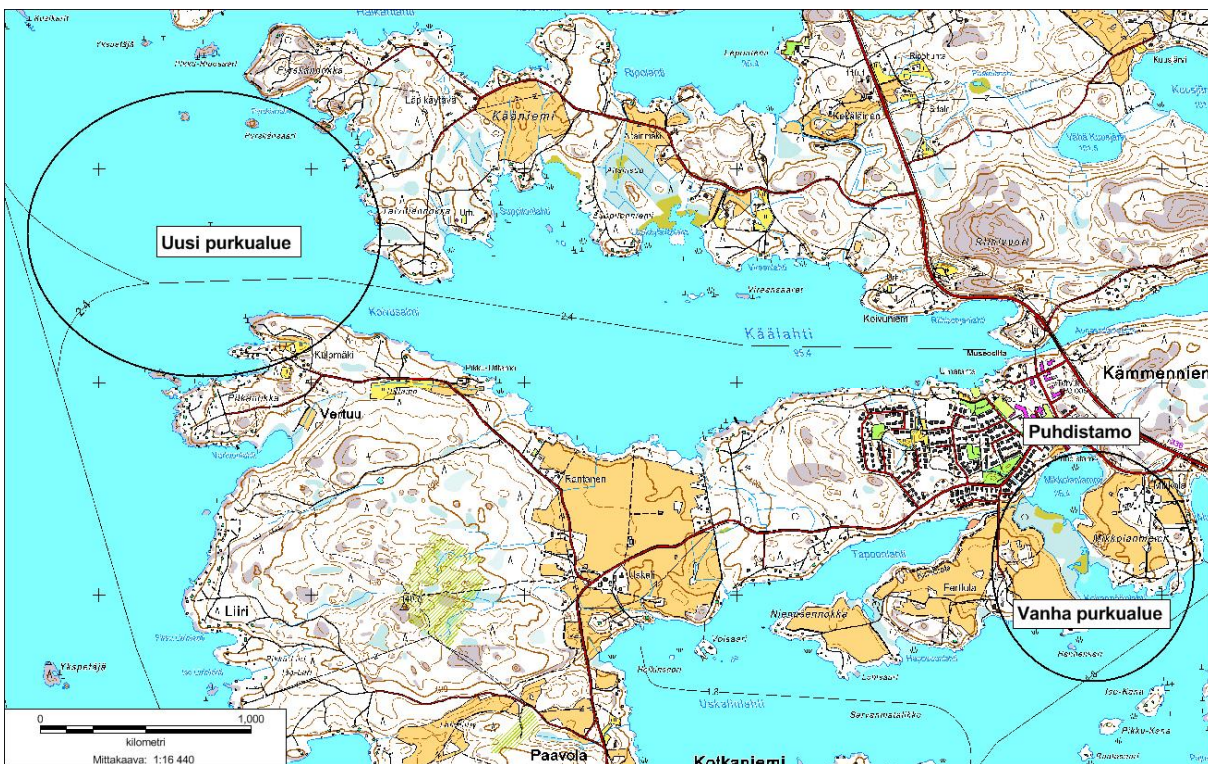
Kuva 2.1. Kämmenniemen jätevedenpuhdistamon sekä vanhan ja uuden purkualueen sijainti.

Kuvassa 2.1. on nähtävissä Kämmenniemen puhdistamon vanhan ja uuden purkualueen sijainnit. Uuden purkualueen havaintopaikkojen sijainti on esitetty liitteen 2 kartassa 2/1 ja vanhan purkualueen havaintopaikat kartassa 2/2. Velvoitetarkkailutulokset on esitetty liitteessä 1.

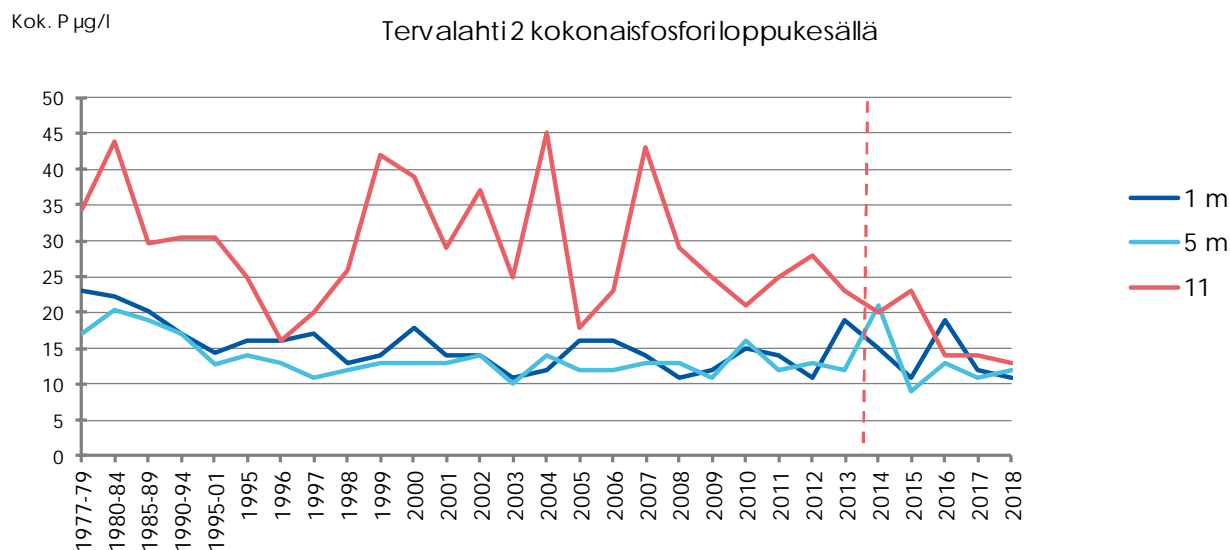
Kuva 4.9. Tervalahden veden fosforipitoisuus pisteellä 2 eri syvyyksillä loppukesällä vuosina 1977–2018. Punainen katkoviiva osoittaa jätevesikuormituksen loppumista Mikkolanlammiin (2.12.2013).

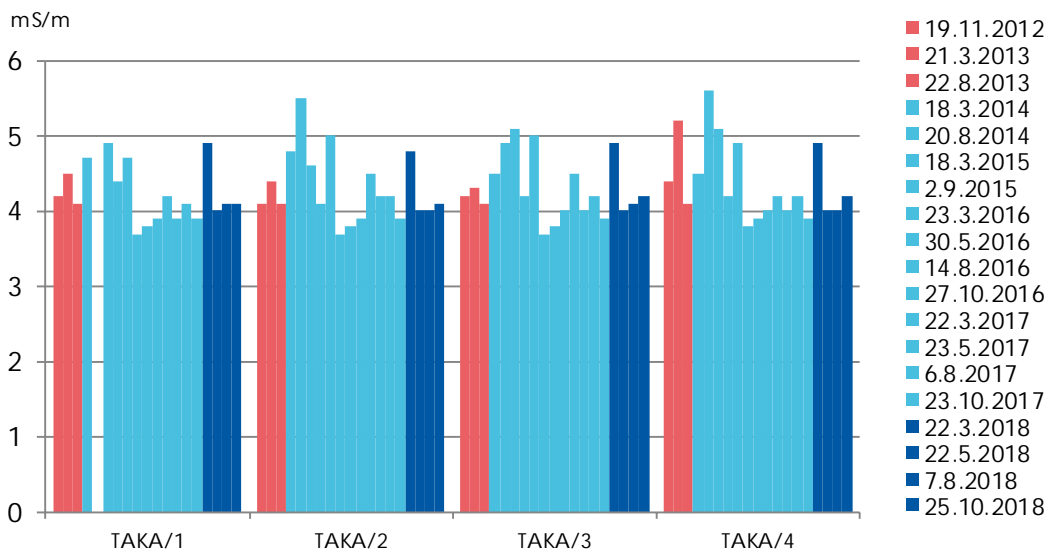
Kuva 5.9. Pohjanläheisessä veden sähkönjohtavuus havaintopisteillä 1-4. Punaisella kuormitusta edeltävä tilanne ja tummansinisellä tarkkailuvuoden arvot.

Uuden purkuputken sijainnissa jäteveden laimenemismahdollisuudet ovat aiempaan verrattuna moninkertaisesti paremmat. Veden sähkönjohtavuus on kaikilla havaintopisteillä pysynyt alhaisina tarkkailun aloittamisesta lähtien (kuva 5.9). Tarkkailuvuonna maaliskuun havainnointikerta eroaa muista hieman korkeampana sähkönjohtavuutena kaikilla havaintopisteillä, mutta silloinkin sähkönjohtavuus oli alhaista luonnonvesien tasoa. Sähkönjohtavuudet eivät juuri eronneet havaintopisteiden välillä ja vaihtelu noudattavat pitkälti aiempien vuosien vaihteluita.

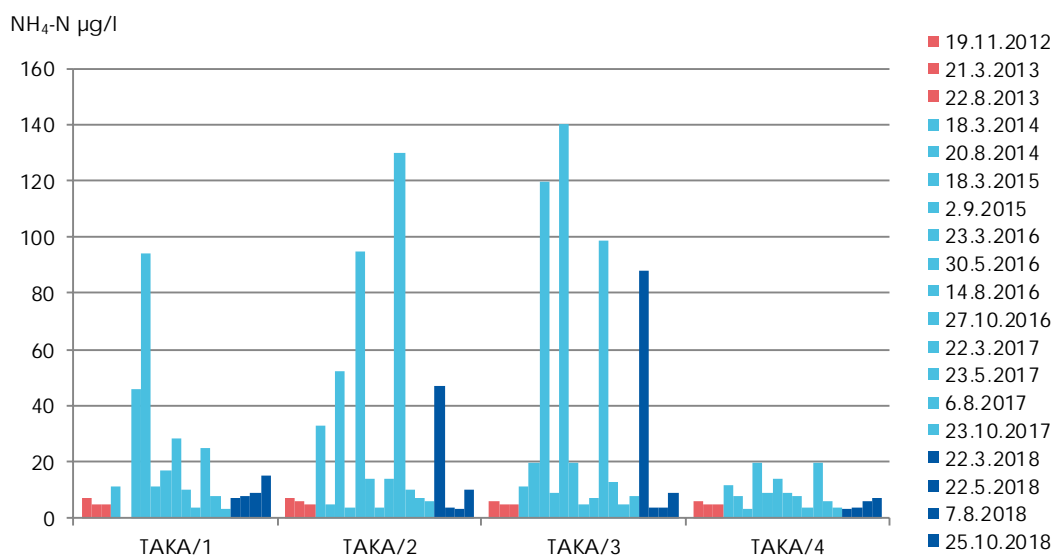
Kuva 5.10. Pohjanläheisessä veden ammoniumtyyppipitoisuus havaintopisteillä 1-4. Punaisella kuormitusta edeltävä tilanne ja tummansinisellä tarkkailuvuoden arvot.

Purkuputken edustalla sijaitsevan pisteen 3 pohjanläheisen vesipatsaan ammoniumtyypen pitoisuudessa on havaittavissa ajoittaista nousua etenkin loppupalven havaintokerralla (kuva 5.10). Samansuuntaista mutta vähäisempää nousua havaitaan myös pisteellä 2. Ammoniumtyyppipitoisuuden kohtominen voi olla merkki jätevesien vaikutuksesta, mutta vaikutus on kuitenkin vähäistä etenkin vuositason tarkasteltuna.
