Näsijärven kalatalousalueen virtavesien ja taimenkantojen hoitotoimet sekä sähkökoekalastusten tulokset vuonna 2020

Heikki Holsti
Sami Ojala

Raportti

**22.1.2021
Kirje nro 142/21**

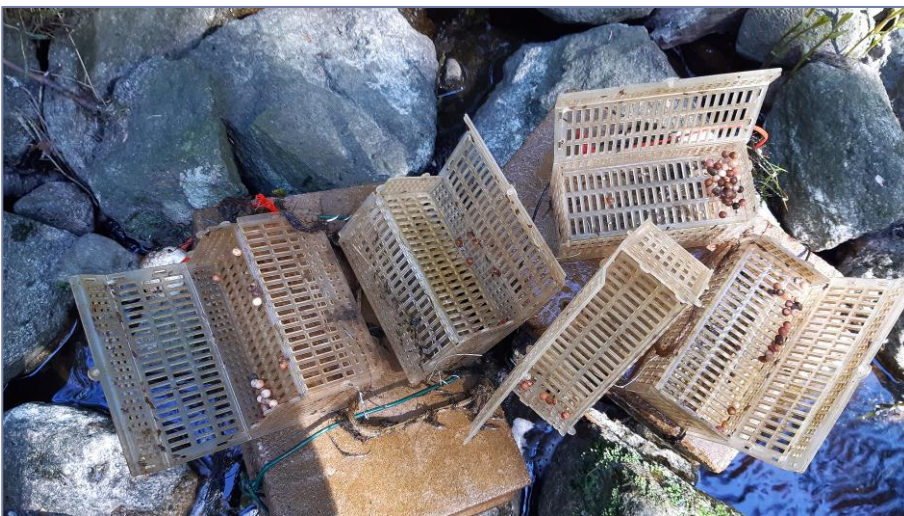
Kuva 1.6. Keihäsjärven ensimmäiset mätirasiaistutusten kuorutumisvaihe onnistui kaikissa kohdevesistöissä hyvin, sillä rasioissa oli vain muutamia kuolleita mätijyviä.

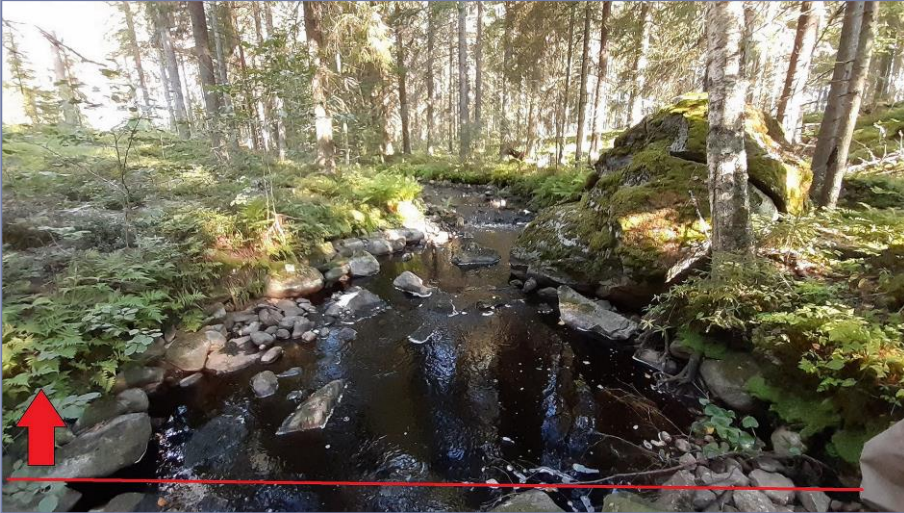
Kuva 2.3. Torttiojan ylimmän sähkökalastusalan (Kuusisto) alaraja.

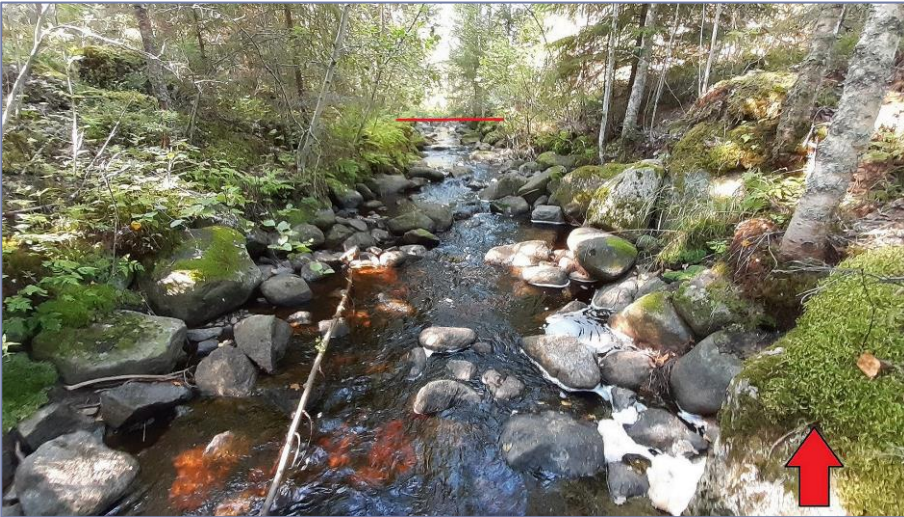
Kuva 2.4. Torttiojan Kulokosken yläosan sähkökoekalastusala.

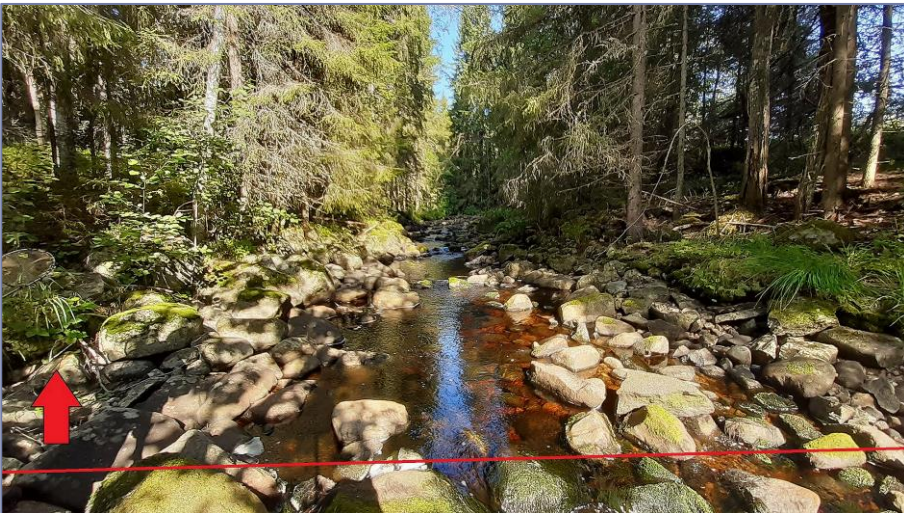
Kuva 2.5. Työttömänjoen Talvisillan koealan alaraja sijaitsee noin 40 metriä joen ylittävästä sillasta alavirtaan. Silta oli koealan yläraja.

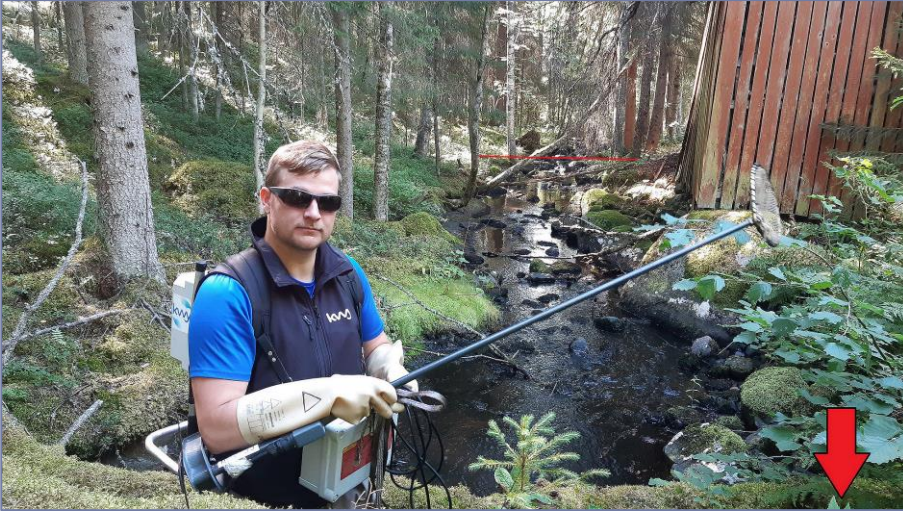
Kuva 2.6. Iso Särkijärvestä alkaa pieni Myllypuro, joka laskee Keihäsjärveen. Puro soveltuu ympäristöolosuhteiltaan hyvin taimenelle.

Ennako-odotusten vastaisesti sähkökoekalastuksissa ei saatu taimenia saaliiksi Keihäsjärveen laskevasta Myllypurosta, vaikka puron niska-alueelle oli istutettu mätää 0,5 litraa keuhkolla ja uoman rakenteen sekä vedenlaadun arvioitiin soveltuvan taimenille hyvin. Sähkökoekalastamalla saatiin jälleen taimenia saaliiksi Keihäsjärven padon alapuolen koelaitteelta. Padon alapuolen koelaitteelta saatiin saaliiksi yksi 1+-ikäinen taimen ja kaksi 0+-ikäistä yksilöä. Alueelle ei ole tehty taimenen mätä-istutuksia, joten yksilöt ovat peräisin luontaisesta lisääntymisestä.

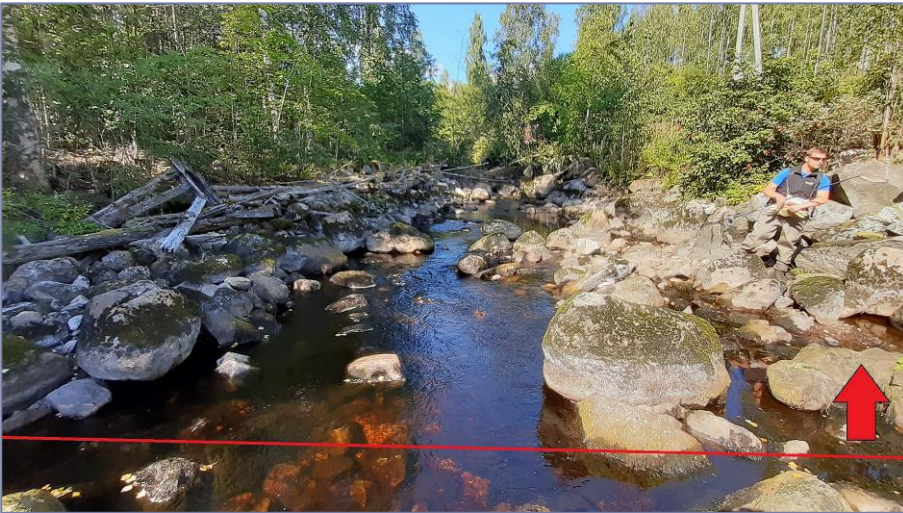
Kuva 2.7. Keihäsjärven laskujoen padosta alavirtaan on lyhyt koskialue, jossa on sähkökoekalastettu vuosina 2019 ja 2020. Molempina vuosina alueelta saatiin luontaisesta lisääntymisestä peräisin olleita taimenia saaliiksi.

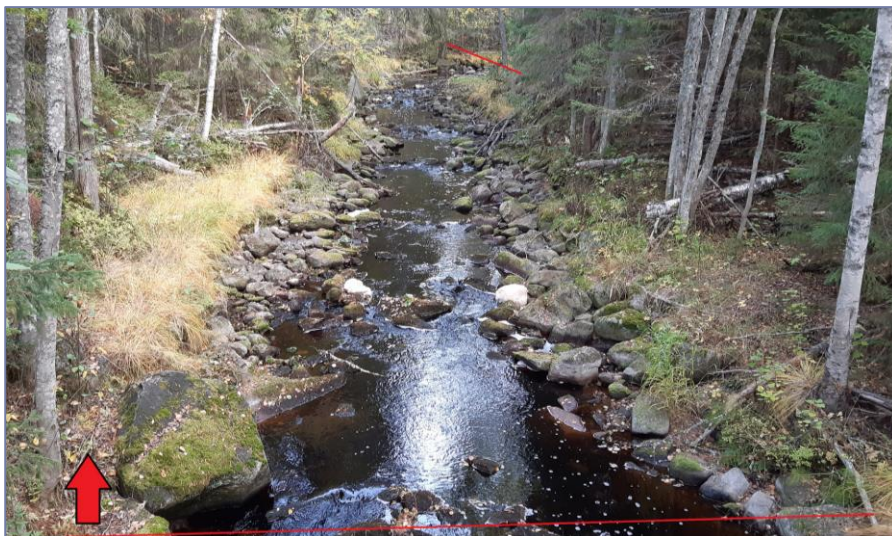
Kuva 2.8. Karjulanjoen reitin ylin sähkökalastusala sijaitsi Haukkajoella. Haukkajoen alaosalla koekalastettiin Karjasillankosken koeala, jossa oli varsin hyvät ympäristöolosuhteet taimenta ajatellen.

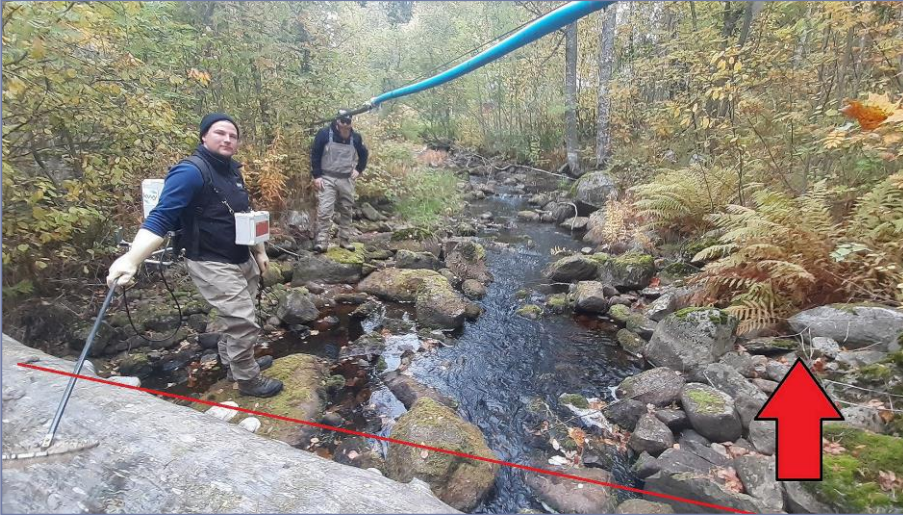
Kuva 2.11. Karjulankoskella on vakioitu koeala, joka kalastettiin viimeksi vuonna 2012. Koealan ylärajana toimi jyrkkä kalliokynnys ennen patoa.

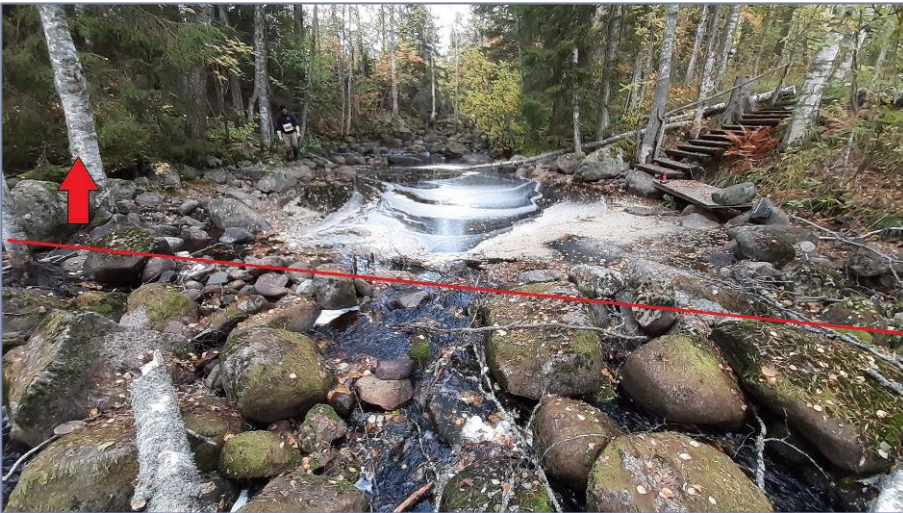
Kuva 2.12. Karjulankosken keskiosalla oli koskimaiset ympäristöolosuhteet.

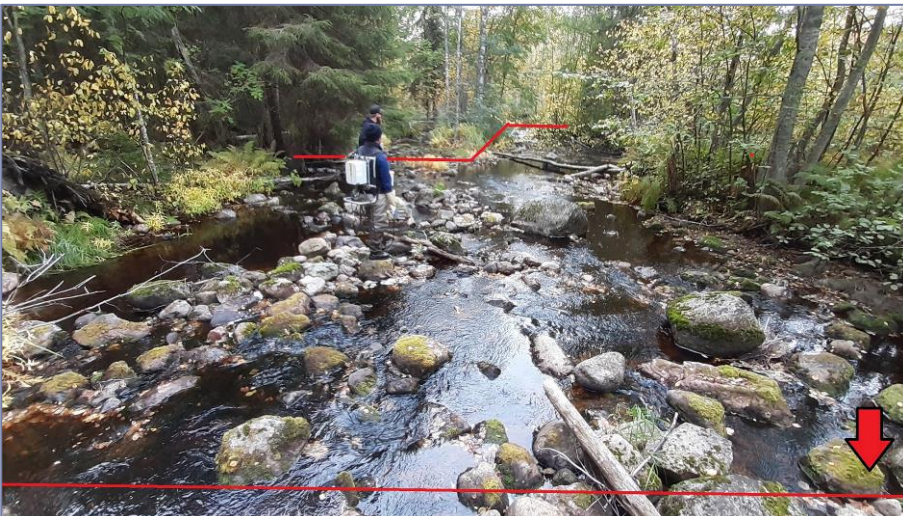
Kuva 2.13. Karjulanoen Karjulankosken alaosan koealalla oli erittäin hyvää elinaluetta pienille taimenille. Uoman vesisyvyys, virtaamaolosuhteet ja kivikkorakenne loivat hyvät olosuhteet 0+ ja 1+-ikäisille taimenille.

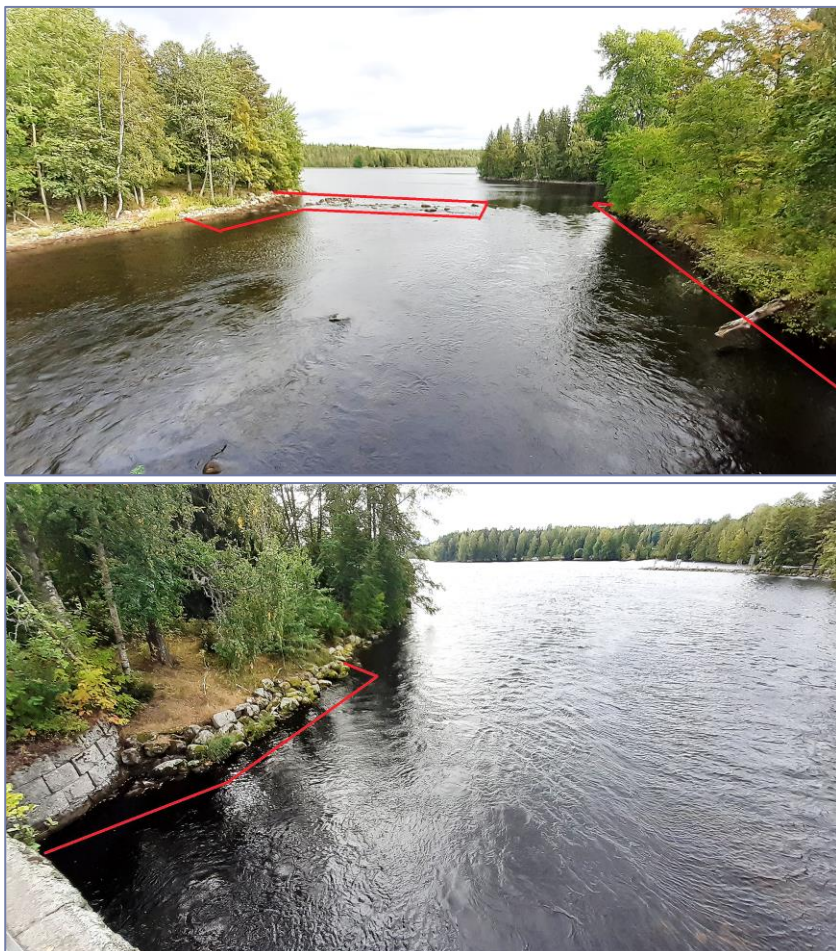
Murolekosken koekalastukset tehtiin 4.9.2020. Murolekosken virtaama oli pieni ja vedenpinnan korkeus alhaalla, mikä helpotti koekalastusten toteuttamista. Murolekoski on perattu, minkä takia koskella kalastettiin kosken ainoa niska-alueella oleva kivikkoinen osa. Niska-alueella on kohtatalaiset elinolosuhteet virtavesikalalajeille. Niska-alue oli helpohko koekalastettava vallinneissa virtaamaolosuhteissa. Murolekosken toinen koeala sijaitsi kosken itärannalla. Koealan alaraja oli sillan alapuolella ja yläraja sijaitsi kosken niskalla. Itäranta oli erittäin syvä, minkä takia koealalla onnistuttiin sähkökalastamaan vain noin 2 metrin levyinen ranta-alue.

Kuva 2.14. Murolekoskesta koekalastettiin kaksi erillistä koealaa. Toinen koeala kalastettiin Murolekosken länsirannan niskalla. Toinen koeala sijaitsi kosken itärannalla. Itärannan koeala alkoi sillan alapuolelta ja päättyi kosken niskalle.

poikasille. Koskeen asetettavat suuremmat kivet antaisivat puolestaan suojaa pienille ja isoille kaloille suurten virtaamien aikana. Kosken matalammalle länsirannalle olisi mahdollista rakentaa myös järvi-
lohelle ja taimenelle soveltuvia kutualueita. Kuva Keski-Suomessa Rautalammin reitillä sijaitsevasta Siikakoskesta havainnollistaa, minkä näköinen Murolekoski voisi olla kunnostustoimien jälkeen (Kuva 5.6).

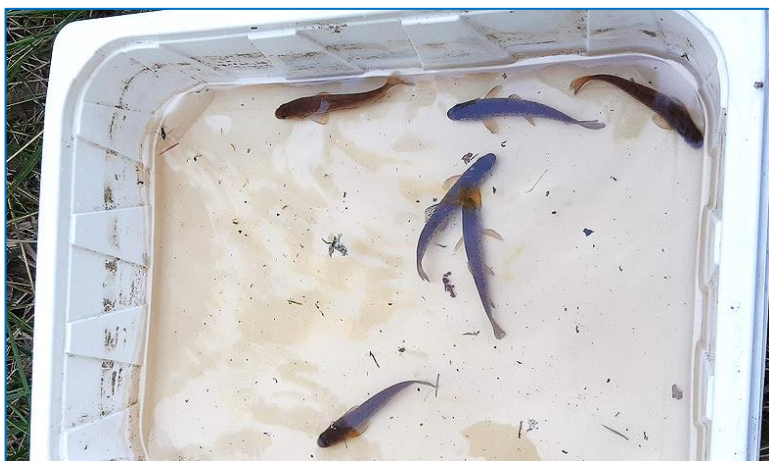
Kuva 3.3. Torttiojan molemmilta koealoilta saatiin saaliiksi mätirasiaistutuksista peräsin olleita 0+-ikäisiä taimenen poikasia.

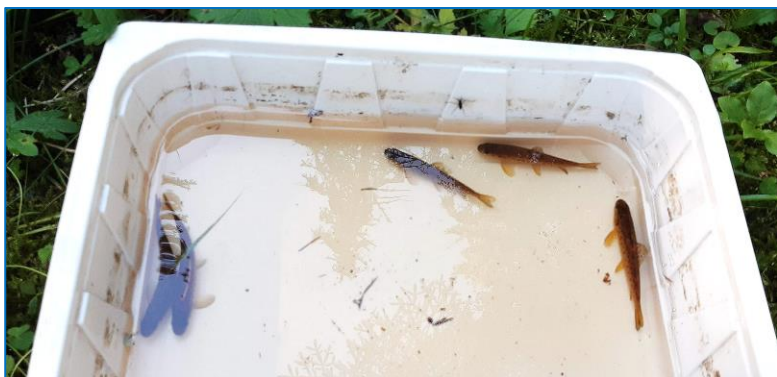
Kuva 3.4. Työttömänjoen Talvisillan koealalta saatiin yhdeksän 0+-ikäistä taimenen poikasta, jotka olivat peräsin alueen ensimmäisestä mätirasiaistutuksesta (kaikki taimenet eivät ole kuvassa).

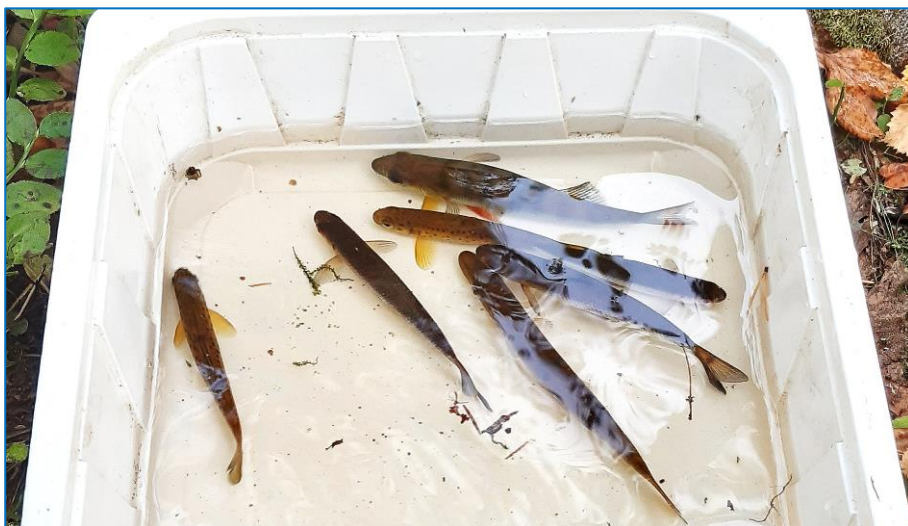
Kuva 3.5. Sähkökoekalastukset osoittavat, että taimen on onnistunut lisääntymään luontaisesti Karjulankosken padon alapuolella syksyllä 2019.

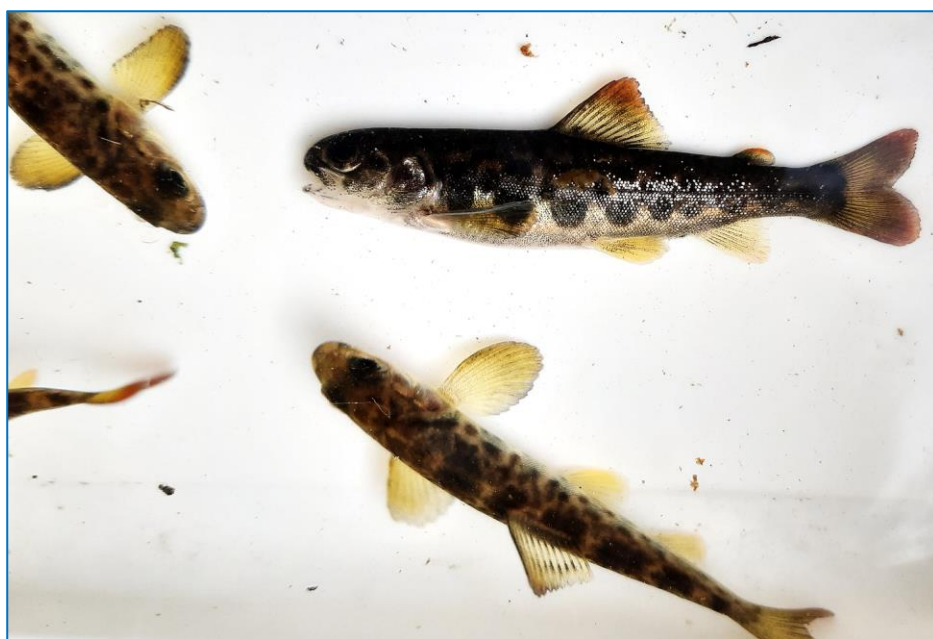
Murolekosken sähkökoekalastukset tuottivat vuoden 2020 Kokemäenjoen vesistöalueen merkittävimmän havainnon, kun kosken niska-alueelta saatiin saaliiksi neljä järvilohen 0+-ikäistä poikasta (Kuva 3.6). Lajin määrittäminen varmistettiin kaloista otettujen DNA-näytteiden avulla. Näytteet lähetettiin määritettäväksi Helsingin yliopiston maataloustieteiden osaston genotyyppityslaboratorioon (Jarmo Koskiniemi). Niska-alueen koealalta saatiin saaliiksi myös virtavesikalalajiksi luokiteltavaa kivisimppua. Murolekosken itärannalla olevan koealan saalislajisto erosi huomattavasti niska-alueen saalislajistosta, sillä itäpuolen koealalta saatiin saaliiksi vain tavanomaisia järvikalalajeja (ahven, särki ja made). Koealojen välillä havaitut erot selittyvät eroilla koealojen tyypeissä: niska-alueen kivikkoinen ja matalahko alue luo suojapaikkoja virtavesikalalajeille, kun puolestaan itärannan syvä, kivetön ja hitaammin virtaava alue soveltuu virtavesilajeille huonommin.

Kuva 3.6. Murolekosken niska-alueelta saatujen järvilohen poikasten lajin määrittäminen varmistettiin DNA-näytteiden avulla.

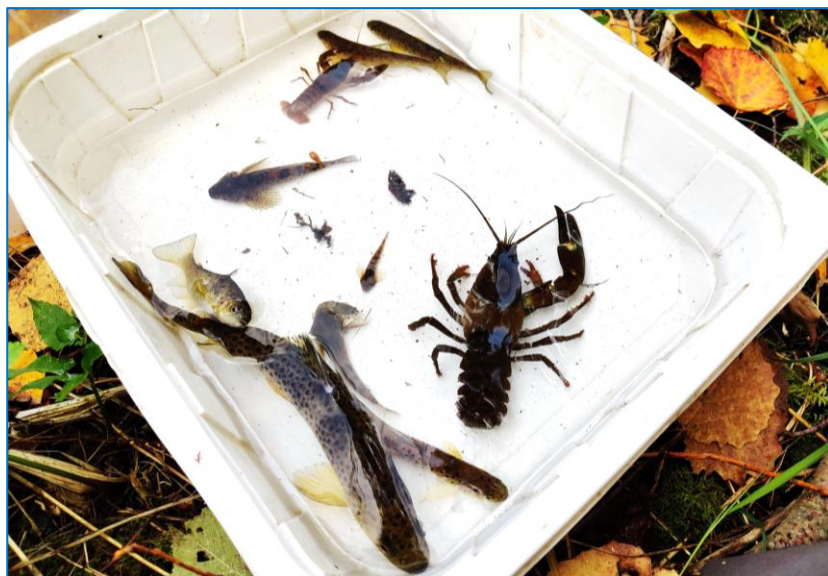
Kuva 3.7. Peräjoen alaosan kahdelta koelalalta saatiin saaliiksi yhteensä 12 kpl 0+-ikäistä taimenta ja yksi 1+-ikäinen yksilö. Saaliiksi saadut taimenet olivat peräisin luontaisesta lisääntymisestä.

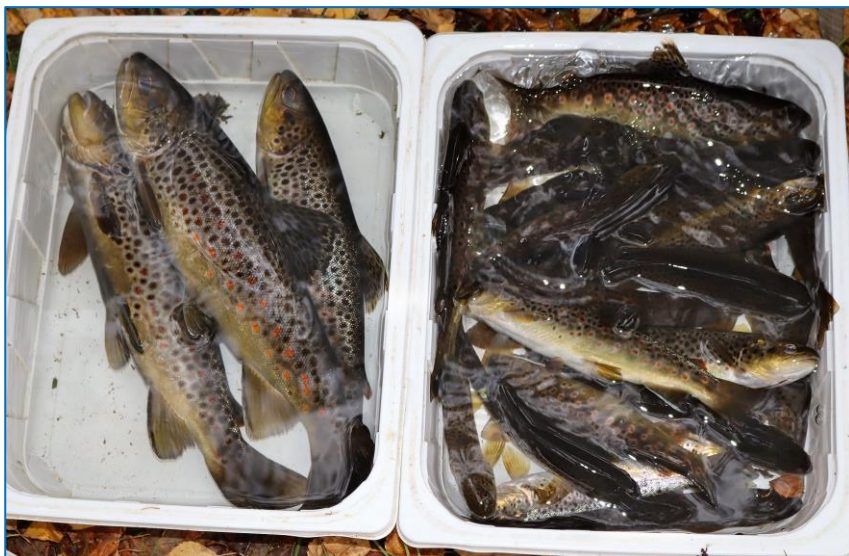
Kuva 3.8. Määrätietoisella ja vuosittain toteutetuilla mäti-istutuksilla ja kunnostustoimilla Myllypuron taimenkanta on vahvistunut vuosien aikana. Nykyisin purossa elää monen eri vuosiluokan yksilöitä ja luontainen lisääntyminen on oletettavasti käynnistynyt purossa.

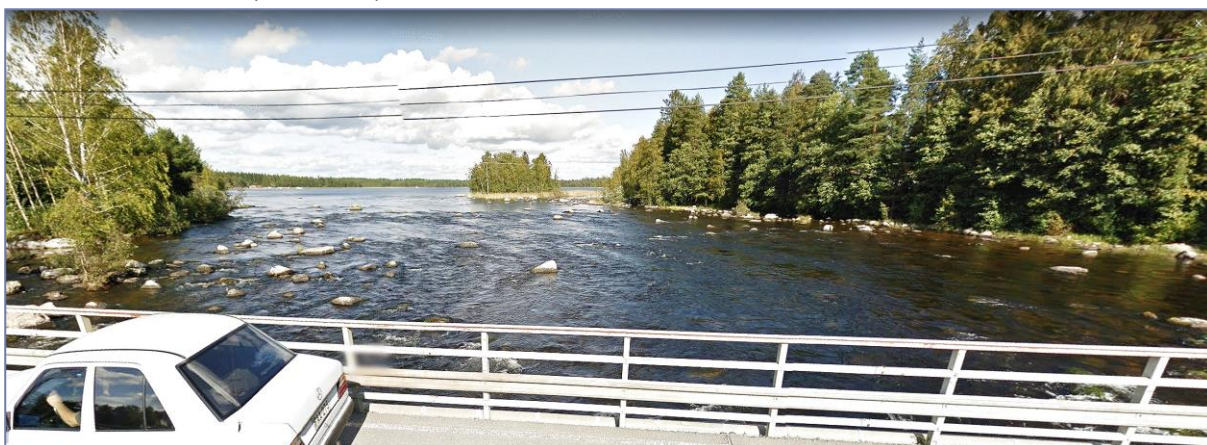
Kuva 5.6. Keski-Suomessa Rautalammin reitillä oleva Siikakoski ylävirtaan päin kuvattuna sillalta.

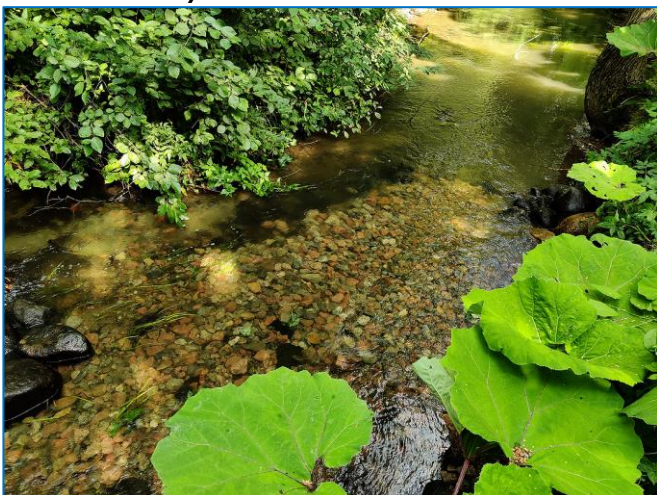
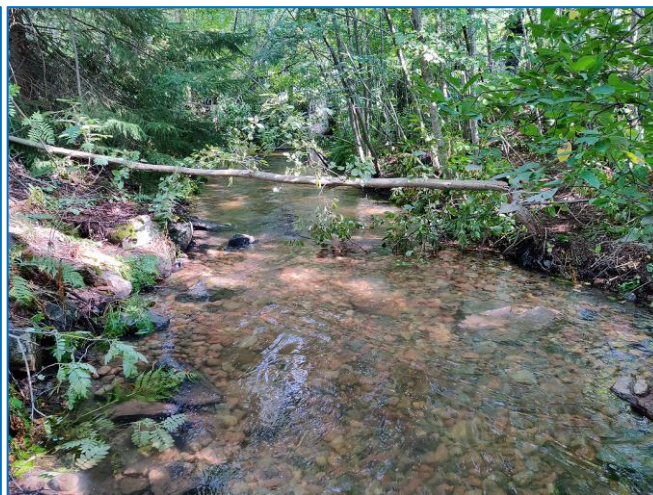
Kunnostustalkoiden aikana Myllypuroon on onnistuttu rakentamaan yhteensä 25 taimenen kutusoraikkaa, jotka luovat hyvät lähtökohdat taimenen luontaiselle lisääntymiselle.
